Una fortaleza en la frontera occidental castellano-nazarí: la torre Lopera

Juan Francisco Molina Rozalem

Actas de las Segundas Jornadas sobre
HISTORIA, ARQUITECTURA Y CONSTRUCCIÓN FORTIFICADA

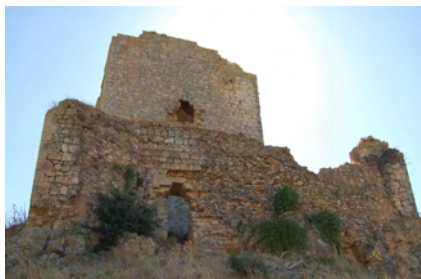
Figura 2. Acceso al castillo, situado en el alzado oeste de la camisa o muralla externa. Foto del autor

El perímetro amurallado o "camisa" tiene un espesor general de algo más de 1,60 metros, aunque varía según las zonas. Además en su fachada oeste hay vestigios de una barbacana o parapeto exterior, imaginamos como defensa añadida para la única puerta de entrada a la fortaleza. Este único acceso se alcanza tras superar varios peldaños de piedra que desembocan en una estrecha puerta, de 1,25 metros de ancho. La puerta, que aún se puede apreciar casi enteramente (Figura 2), está cubierta por un falso arco realizado por aproximación de hiladas. Es una solución análoga a la que aparece en varias

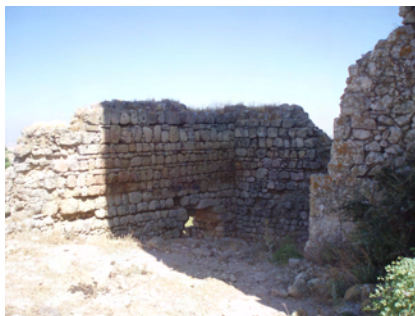
Figura 3. Ángulo formado por los lienzos de muralla que conforman el patio de entrada. Se aprecia la horizontalidad de las hileras de sillares. A la derecha de la imagen se pueden observar los restos del muro que cerraba el patio por el lado sur. Foto del autor

Tras la puerta se abre un patio de pequeñas dimensiones, casi cuadrado de unos siete metros de lado, conformado por el propio muro donde se abre la puerta, la torre y dos muros perpendiculares a la camisa de los que se conserva uno. El muro desaparecido (del que apenas quedan restos de un machón) suponemos que contendría la puerta que daba acceso definitivo a la plaza de armas de la fortaleza, que rodea a la torre. Observamos aquí el retranqueo con respecto a la entrada principal, constituyendo una típica entrada en recodo. Como añadido para defender el acceso principal si sitúa una torre cuadrada justo en el ángulo donde se encuentran el perímetro amurallado y el anterior muro citado que une este lienzo con la torre del homenaje.

Precisamente la «L» formada por estos dos muros y la torre cuadrada son los testigos mejor conservados de toda la camisa externa. De su análisis visual se extrae que era un muro de unos cuatro metros de altura, construido con sillares y sillarejos bien dispuestos en hileras (Figura 3), aunque ni mucho menos de tan grandes dimensiones y con un acabado tan fino como los de la torre del homenaje. Para su construcción se combinaron varias hileras de sillares grandes con verdugadas compuestas por hileras de sillarejos, a modo de ladrillos, más pequeños.

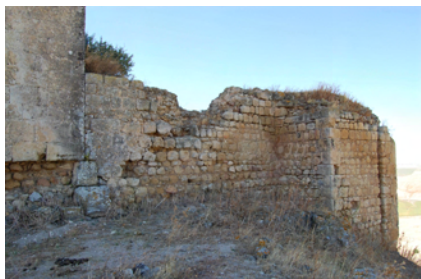
Figura 4. Lienzo que cierra el patio por el norte y torre noroeste. Se aprecia la acanaladura sobre el muro norte de la misma. Foto del autor

Por otro lado las dos torres de la fachada oeste si subsisten y ambas presentan planta rectangular, aunque difieren una de la otra. La mayor y más compleja es de la que hemos hablado antes y se ubica junto a la puerta de entrada. Tiene unos 4 x 3,50 metros en planta, y sobresale descaradamente respecto al lienzo (Figura 4). Defendía la entrada y el ángulo noroccidental de la fortaleza donde se levantó una barbacana. Esta torre presenta una peculiaridad, y es que muestra una acanaladura es su cara norte, lo que induce a pensar en un primer momento en que fuera para un rastrillo, sin

embargo la lógica del edificio nos indica que sería más bien un atañor para el desagüe de la cubierta o la recogida de aguas. La torre de levante es más modesta y apenas resalta sobre el lienzo de muralla, eso sí, es la que consigue más altura al estar edificada sobre un macizo rocoso (Figura 5). Ambas torres eran también macizas y no presentan ningún habitáculo cubierto para refugiarse.

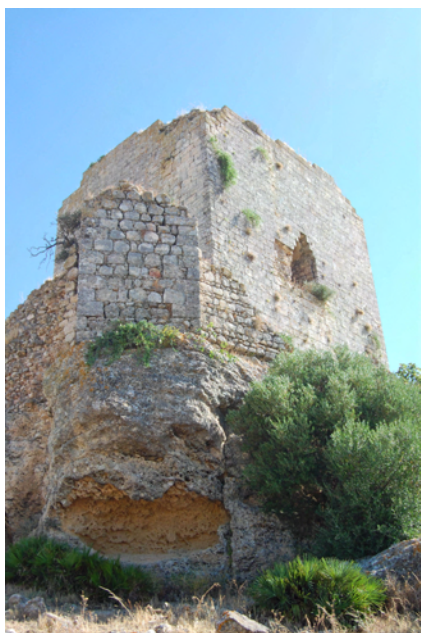
Figura 5. Torre que cerraba el ángulo suroeste, se aprecia cómo se levanta sobre la misma roca. Foto del autor

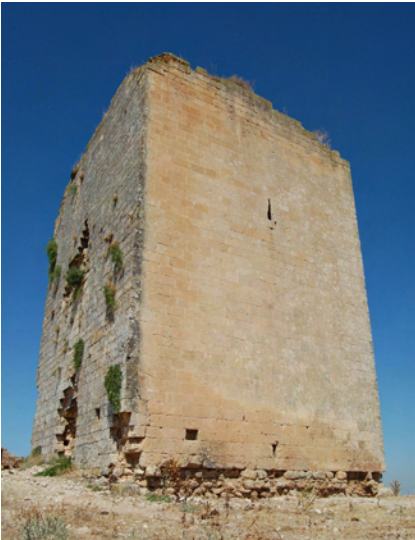
Figura 6. Macho de la torre visto desde levante, tomada desde lo que hubiera sido el patio de armas del castillo. Foto del autor

aproximadamente un metro de altura, exactamente el mismo método que se utiliza en otras torres análogas como la del Águila o la torre del homenaje de las Aguzaderas. No obstante a diferencia de éstas, la torre Lopera carece de defensas verticales como matacanes en las ventanas o en las esquinas superiores (Figura 6).

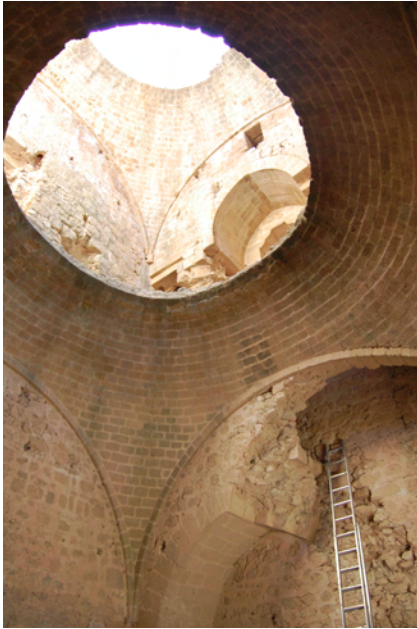
Figura 7. Vista interior de las dos bóvedas, de las que faltan los anillos superiores. Se observa como el sillar de dichas bóvedas es lógicamente menor que el utilizado en fachada pero muy regular. Foto del autor

Una vez dentro nos encontramos directamente en la cámara baja, con unas dimensiones prácticamente cuadradas (7,14 x 7,05). Esta cámara se halla cubierta por una bóveda vaída ejecutada con buena sillería, menor que la del paramento externo. La bóveda descansa sobre arcos semicirculares resaltados del paramento del muro que terminan en unos salmeres⁵ que hacen de punto de unión entre los arcos. La bóveda ha perdido los anillos centrales

dejando un hueco de unos 3,5 metros de diámetro a través de la cual se ve la planta superior (Figura 7).

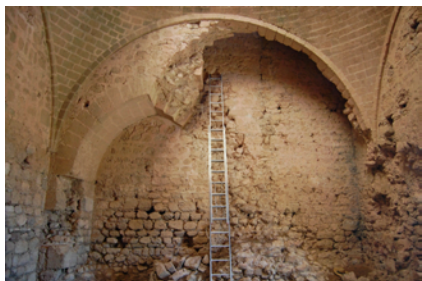
Figura 8. Cara este del interior de la torre. Se observa el derrumbe que se ha producido en el muro de escalera, llevándose consigo la mayoría de ésta y parte de la hornacina de arco apuntado. Foto del autor

altura por lo que se antoja difícil que fuera usada para la defensa, como ya se ha explicado anteriormente, sino más bien para iluminar y ventilar la sala. Justo en el muro opuesto debería estar la puerta que llevaba a la escalera, pero dicho muro básicamente ha desaparecido y con ello se perdieron la puerta y gran parte de la escala, sobretodo el primer tramo.⁶ Sí se conserva en gran medida la hornacina abierta bajo la escalera cubierta con arco apuntado de sillar que aprovecha todo el ancho liberado por la caja de escalera a esa altura (Figura 8).

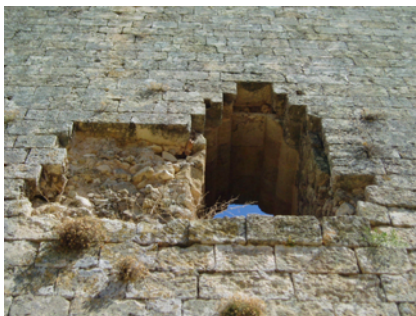
Figura 9. Ventana superior en la fachada sur, justo encima de la puerta de entrada. Se aprecian los modillones laterales así como la ausencia de matacán. Foto del autor

La cámara superior seguramente se trataba de la planta noble, como es típico en este tipo de torres. Es muy similar en forma a la baja, pero está mucho más iluminada porque tiene aperturas en sus cuatro lados. Está cubierta por una bóveda análoga a la inferior, aunque en este caso se conserva más completa. La ventana del muro sur es la más amplia, de generosas dimensiones (1,20 x 2,40 m) está centrada, y aunque deteriorada por el tiempo aún se conserva aceptablemente, pudiendo apreciarse los modillones laterales de doble bocel escalonado, iguales a los de la puerta de entrada (Figura 9).

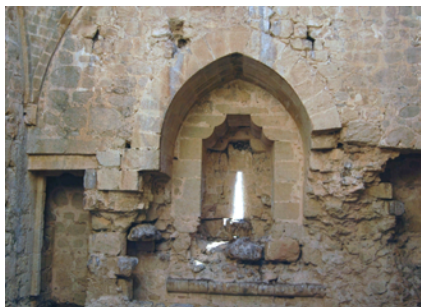
Figura 10. Ventana en interior de hornacina, situada en la planta superior justo por encima de la escalera. A ambos lados se observa la entrada y salida de la estancia. Foto del autor

La ventana del muro oriental merece mención aparte (Figura 10), y podría catalogarse como uno de los elementos más interesantes de esta planta. Se presenta dentro de una hornacina que se abre en el muro de escalera, hornacina muy parecida a la de la planta inferior con el mismo arco apuntado pero de proporciones más reducidas. Y en el fondo una ventana de cubierta adintelada como las referidas anteriormente pero reducida abruptamente hasta convertirse en saetera, al igual que la del lado norte. Al no conservarse en su totalidad ni la parte baja de la hornacina ni el forjado sobre la escalera, queda alguna incógnita por resolver sobre cómo se cerraba ese elemento.

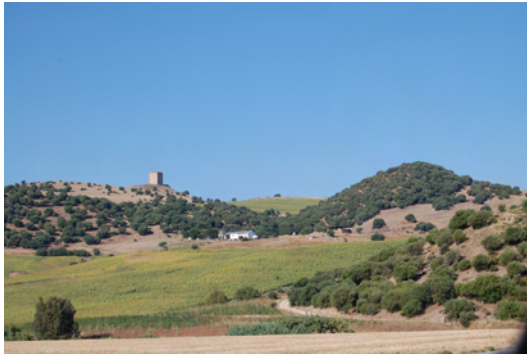
Figura 12. Vista de la torre desde el acceso por carretera a Montellano. Foto del autor

defensa el edificio respondía con un sistema simple pero eficaz para las circunstancias. La fortificación presenta tres elementos que funcionan por separado para rechazar un posible ataque, y bien podrían considerarse un cuarto la topografía (Figura 12) que parece inherente a la construcción de un castillo pero no siempre lo es.⁷ En primer lugar estaría la cerca o camisa que salvaguardaría a la guarnición de golpes de mano o ataques ligeros. Si conseguía superarse ésta la guarnición pasaría al interior de la torre desde donde podrían disparar a placer desde las saeteras y el terrado al atacante. Y si conseguían penetrar en la torre, esta poseía un sistema de niveles estancos donde las cajas de escaleras eran barridas por saeteras interiores, como ya hemos visto en el punto anterior.
